# **Tierakenteen vaurioituminen ja tiestön kunto**

**Tiehallinnon selvityksiä 15/2002**

Tämän selvityksen tarkoituksena on kuvata yksinkertaisesti ja havainnollisesti tierakenteiden kuormituskäyttäytymistä ja vaurioitumista sekä tiestön kuntoa. Tierakenteen kuormituskäyttäytyminen ja sitä kautta vaurioituminen on erittäin monisäikeinen kokonaisuus. Tierakenteen kuormituskäyttäytymiseen vaikuttavat tierakenteen ominaisuudet, kuormitukset ja olosuhteet.

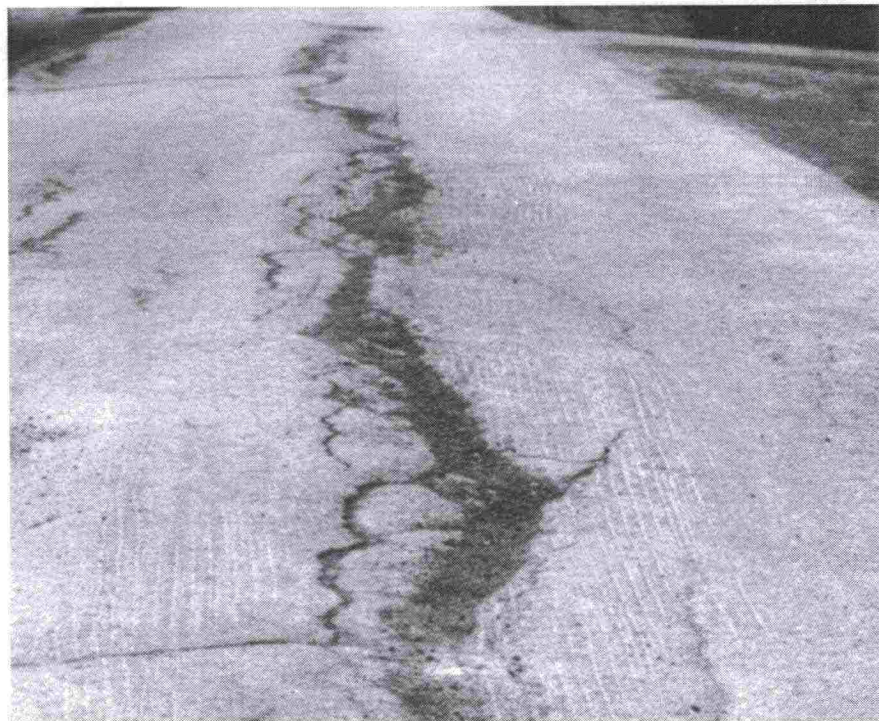
Halkeamien syitä ovat routiminen (kuva 23), painuminen ja lämpötilamuutoksiin liittyvät jännitykset sekä raskaan liikenteen aiheuttamat rasitukset.

*Kuva 23. Routimisen aiheuttamaa pituushalkeilua.*

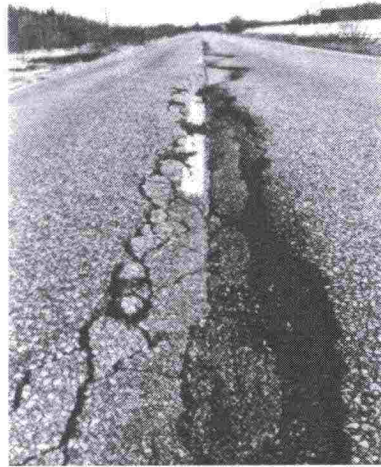
Kapeahko pituushalkeama tien keskiosalla ei sinänsä ole suuri haitta liikenteelle, mutta halkeaman alue on altis vaurioitumaan lisää liikennekuormitusten seurauksena (kuva 42).

*Kuva 42. Liikennekuormitusten aikaansaama pituushalkeaman laajentuminen [Heikkilä, 1982].*

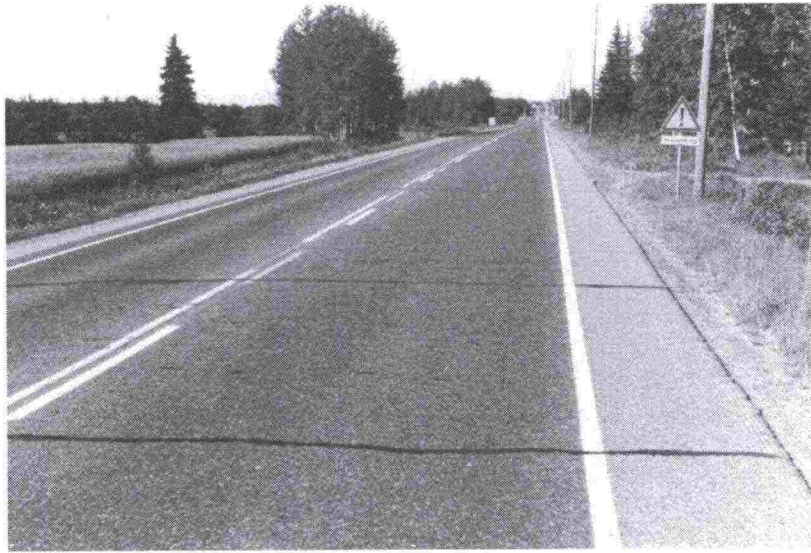
Talvella päällysteen lämpötilan alenemisesta päällystelähtään syntyvät ve-tojännitykset aiheuttavat pakkashalkeamia eli pakkaskatkoja (kuva 48). Pakkashalkeamat syntyvät päällysteen pintaan, jossa lämpötilan muutos ja sitä kautta kutistumisjännitykset ovat suurimmillaan. Pinnasta halkeamat etenevät lämpötilan laskiessa ja jännitysten kasvaessa läpi päällysteen. Käytännössä päällysteeseen syntyy yleensä säännöllisin välein tien poikisuuntaisia halkeamia, jotka katkaisevat päällysteen ja usein myös päällysteen alla olevat kerrokset [Ehrola, 1996].

Kuva 48. Paikattuja pakkashalkeamia asfalttipäällysteisellä tiellä [Ehrola, 1996].
